피폭 저감 WG의 활동상황에 대하여

2017년 3월 다카하마 발전소 방사선 관리과

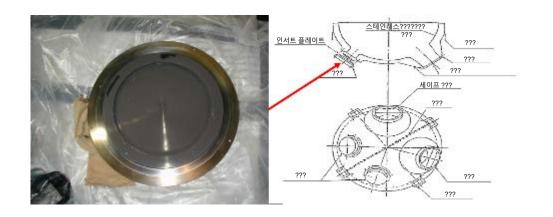
(다카하마 3・4호기 손질작업)

정기점검 주요 작업인 「S/GECT 부대 공사 중, 인서트 플레이트 손질작업」의 피폭 저감대책을 실시하기 위해 각 부지의 상황을 조사

인서트 플레이트 손질 시의 각 부지 작업내용 등 비교

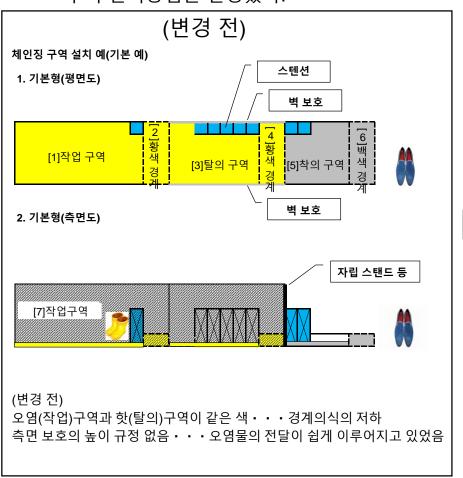
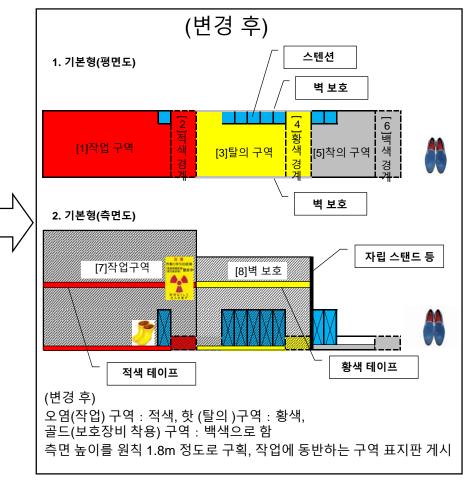
오염관리의 충실을 꾀함과 동시에, JANSI 동료평가 시 지적사항의 반영을 위해, 다음과 같이 체인징구역 설치방법을 변경했다.

- 오염되어 있는 작업구역을 특별한 적색으로 함으로써 작업자의 오염 주의를 환기한다.
- 측면 보호를 높게 함으로써 우발적인 접근을 차단하고, 오염확대 등을 방지한다.

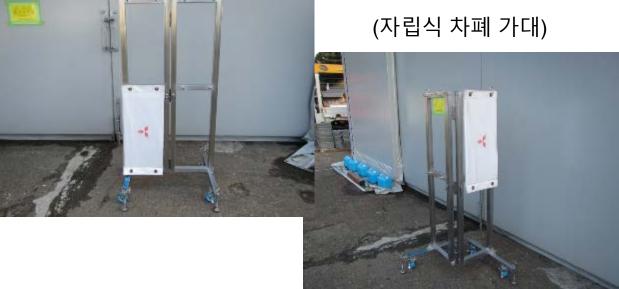
가설 차폐를 쉽게 설치, 해체할 수 있게 되었으며, 작업 중의 환경 선량이 상승했을 때에도 대응이 가능해졌다.

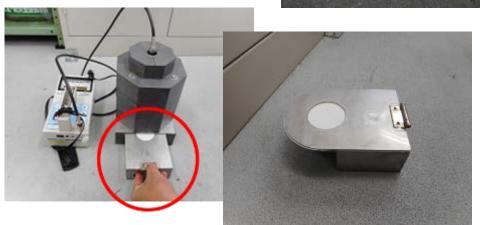
(GM관 차폐체 미세먼지 여과지 측정용 도구)

설치장소 · 측정조건
 3 호 C/V 17m B 루프실 앞 통로
 차폐 가대 없음 BG 2Kcpm
 차폐 가대 있음 BG 50cpm
 (측정기 TCS 319 · 시간 상수 30S)

C/V 내에서 미세먼지 농도를 간이로 측정하는 것이 가능해져, 작업자의 신체적 부담(마스크 착용 해제)을 줄이는 것이 가능해졌다.

BG가 높은 C/V 내 통로에서 적시에 오염을 확인할 수 있도록, GM관 차폐체를 배치하고 오염 서베이미터를 설치

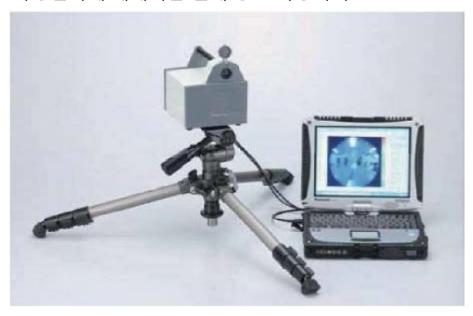
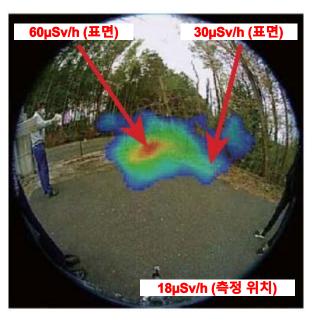
※감마 카메라 본체 및 컴퓨터 부분

카메라(검출부)로 방사선의 강도를 측정하여 액정부(PC 등)에 측정결과를 표시하는 장치이며, 측정결과에 대해서는 인쇄 등도 가능하다.

• 외형 : 13.8cm×15cm×15cm(감마 카메라 본체)

• 중량 : 2kg (감마 카메라 본체)

• 시야 각도 : 140°

• 측정 에너지 범위 : 30 keV - 1.5 MeV

환경 선량에 영향을 주는 장소를 시각적으로 확인할 수 있게 되어, 피폭 저감에 효과적인 도구임이 밝혀졌다. 다만, 비용 대비 효과(1,000만엔/1대)에 문제가 있기 때문에 관리구역 내 작업에서의 활용성 및 비용 저감대책에 대해 계속해서 검토
